Arbeiten in Ausführung 2010

Schutzdach auf der Mauerkrone

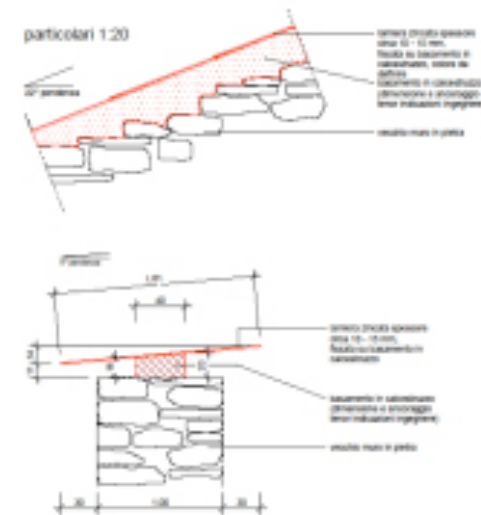
Es wurden verschiedene Varianten eines Schutzdaches geprüft: Abdeckung mit Steinplatten, Rinne mit vorfabrizierten Elementen um das Wasser in der Mitte zu sammeln und durch Röhren nach Aussen abzuleiten, Tragkonstruktion mit einem Blechdach usw. Es wurde beschlossen, die Variante eines Schutzdaches, welches beidseitig 30 cm über die Mauer ragt, eine leichte Neigung nach aussen aufweist und auf einer Betonkonstruktion fixiert ist, weiter zu verfolgen. Der Betonkordon hat den Zweck, die Paneele montieren zu

können und diese von der Kraft des Schnees und des Windes zu schützen. Damit kann auch der Höhenunterschied der Mauerkrone ausgeglichen werden und sie bildet Grundlage für die Dachkonstruktion.

Mit diesem System ist es nicht nötig, das Dach am alten Mauerwerk zu befestigen. Ein Anschluss am bestehenden Mauerwerk wäre wegen ungenügender Stabilität technisch nicht einfach zu lösen..

Das Material für das Schutzdach könnte aus Blech, 10 mm dick, Farbe noch zu bestimmen, oder aus Glas oder aus Kunststoff sein. Der neue Eingriff soll gut erkennbar sein und sich von der alten Struktur abheben. Von unten gesehen, hat man der Eindruck einer feinen horizontalen Linie, welche über der alten Mauer schwebt.

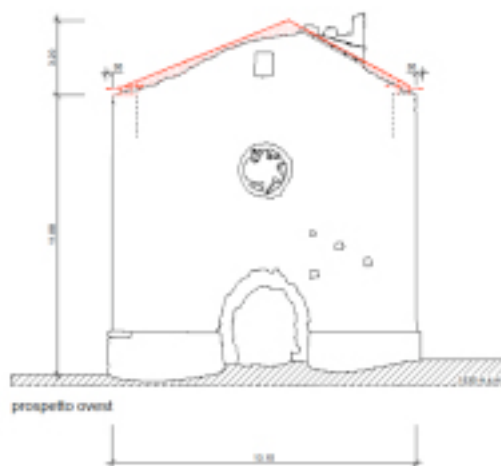
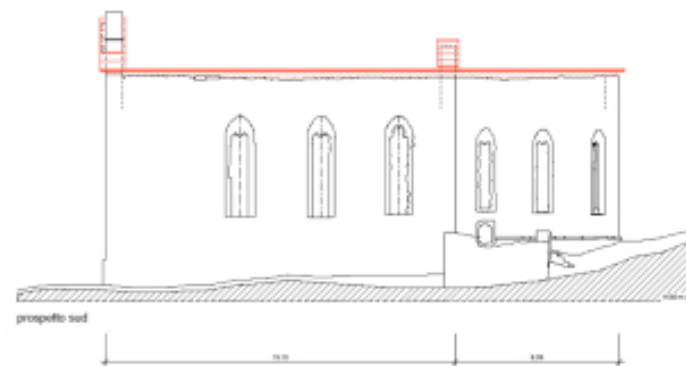
Restauri chiesa San Gaetano - Genova
Progetto di restauro della chiesa di San Gaetano, N.º 10 Genova
Piano della facciata
1:50
10/2010

Es ist vorgesehen, über dem Chor auf der südlichen Seite ein Muster zu erstellen, welches von der Kantonsstrasse her sichtbar sein wird.

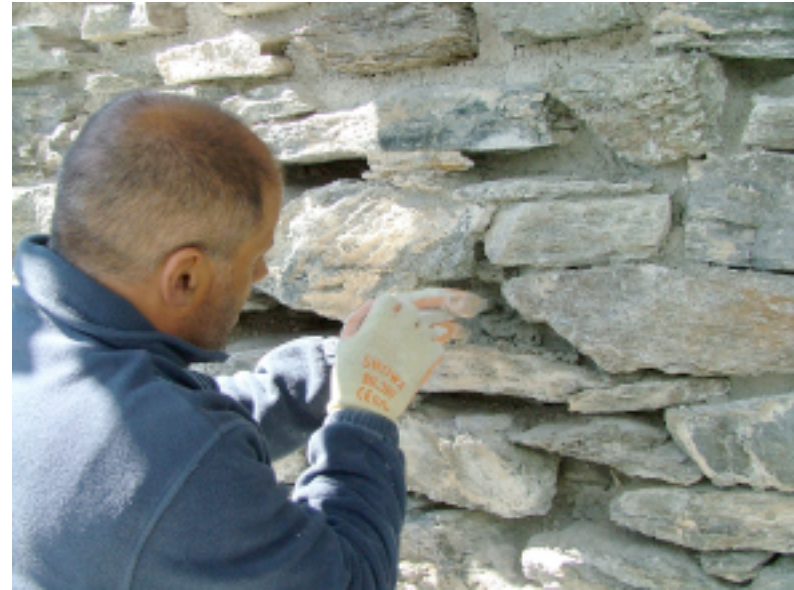
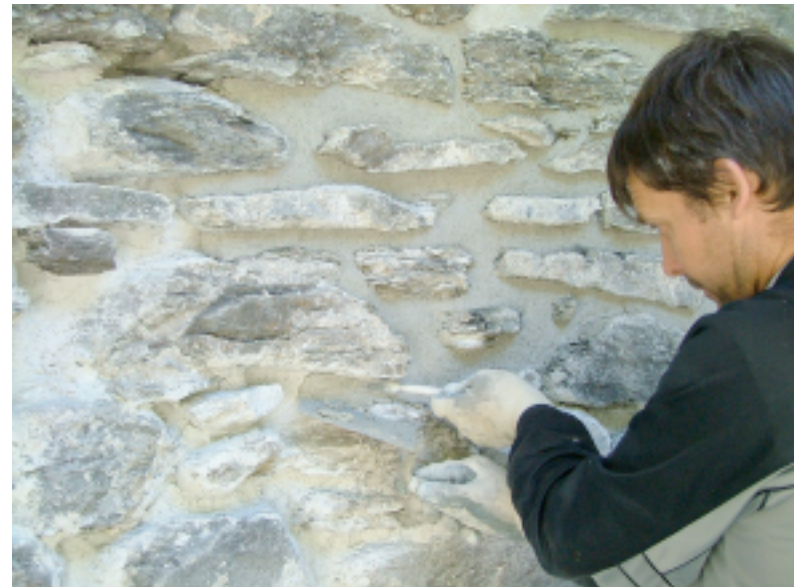
Versiegelung der Mauer

Im Jahre 2010 ist vorgesehen, das südliche Mauerwerk, welches eingerüstet ist, zu vervollständigen. Die Handwerker aus verschiedenen Bauunternehmen des Tales werden die Arbeiten am Ort ausführen.

- Reinigung der Spalten und Risse von Ablagerungen
- Mechanische Entfernen von Mikroorganismen mittels Wasserstoff
- neue Versiegelung der Spalten und Risse mit geeignetem Mörtel
- Spezielle Fixierung von Fenstern und Säulen in Absprache mit den Spezialisten

Der Restaurator wird seine Tätigkeit mit Rettung des alten Verputzes abschliessen und die ausgeführten Arbeiten dokumentieren.
