Lavori in corso 2010

Tettuccio protettivo sulla corona dei muri

Restauro chiesa San Gaudenzio Casaccia
Fondazione per il restauro della chiesa di San Gaudenzio, 7602 Casaccia
Nuovo tetto protettivo scala: 17.05.10
Rodolfo Fasciati architetto HTL/SIA 7605 Stampa +41 (0)81 822 14 60

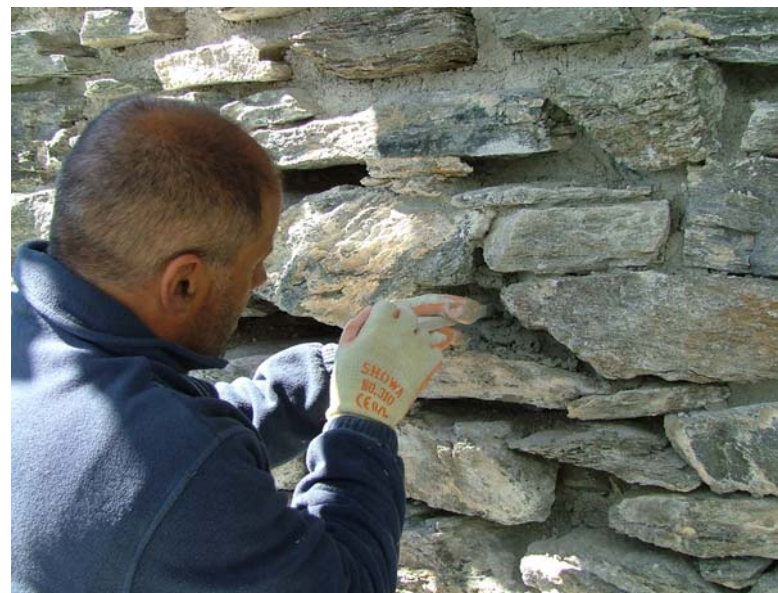
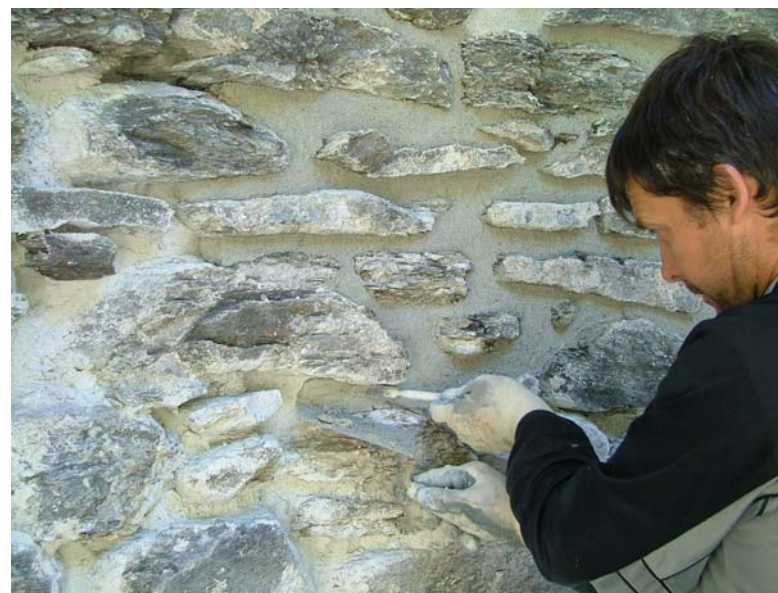
Sigillatura dei muri

Nel 2010 è previsto di terminare il restauro del muro a sud della chiesa avvolto dalle impalcature. Gli operai provenienti da varie ditte edili della valle si occupano dei lavori sul posto.

- la pulitura delle fessure da vecchia malta e detriti
- l'eliminazione di microorganismi con soluzione a base di acqua ossigenata e pulitura meccanica
- la chiusura e sigillatura delle parti aperte nei muri con malta adatta
- interventi speciali di fissaggio in zona finestre e pilastri in collaborazione con specialisti

Il restauratore conclude i lavori di salvataggio intonaco vecchio ed esegue la mappatura degli interventi fatti.
